Opis techniczny

Przedmiotem opracowania jest oszacowanie niezbędnego zakresu prac do polepszenia parametrów technicznych drogi powiatowej nr 1335 D na odcinku Zawonia – Buczce. Projekt niniejszy zakłada wykonanie odnowy nawierzchni jezdni, naprawę i uzupełnienie urządzeń Brd oraz wymianę i uzupełnienie brakującego oznakowania pionowego.

TEMAT: Polepszenie parametrów technicznych
drogi powiatowej 1335D
na odcinku Zawonia - Budczyce

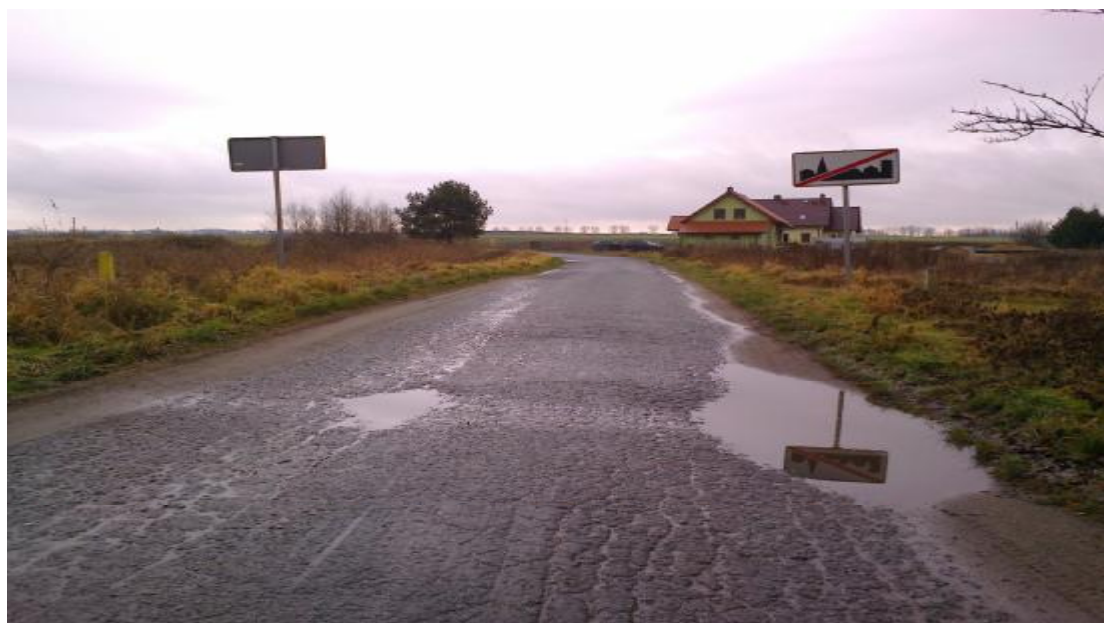
Stan nawierzchni jezdni na odcinku o większej długości jest niezadowalający ze względu na występujące deformacje profilu podłużnego i poprzecznego, występujące uszkodzenia nawierzchni jezdni spękania i wykruszenia oraz wyboje obniżające komfort jazdy i powodujące konieczność ciągłych napraw nawierzchni szczególnie w okresie wiosennym i jesiennym.

Charakterystyczne uszkodzenia nawierzchni jezdni, deformacje przekroju, zawyżone pobocza utrudniające odprowadzenie wody opadowej na wylocie z m. Zawonia.

Ścięcie zawyżonych poboczy gruntowych oraz uzupełnienie poboczy materiałem kamiennym poprawi odprowadzenie wody. W newralgicznym odcinku drogi gdzie gromadzi się woda opadowa projektuje się wykonanie dwóch studni chłonnych w celu szybszego przejścia wody opadowej z powierzchni pobocza.

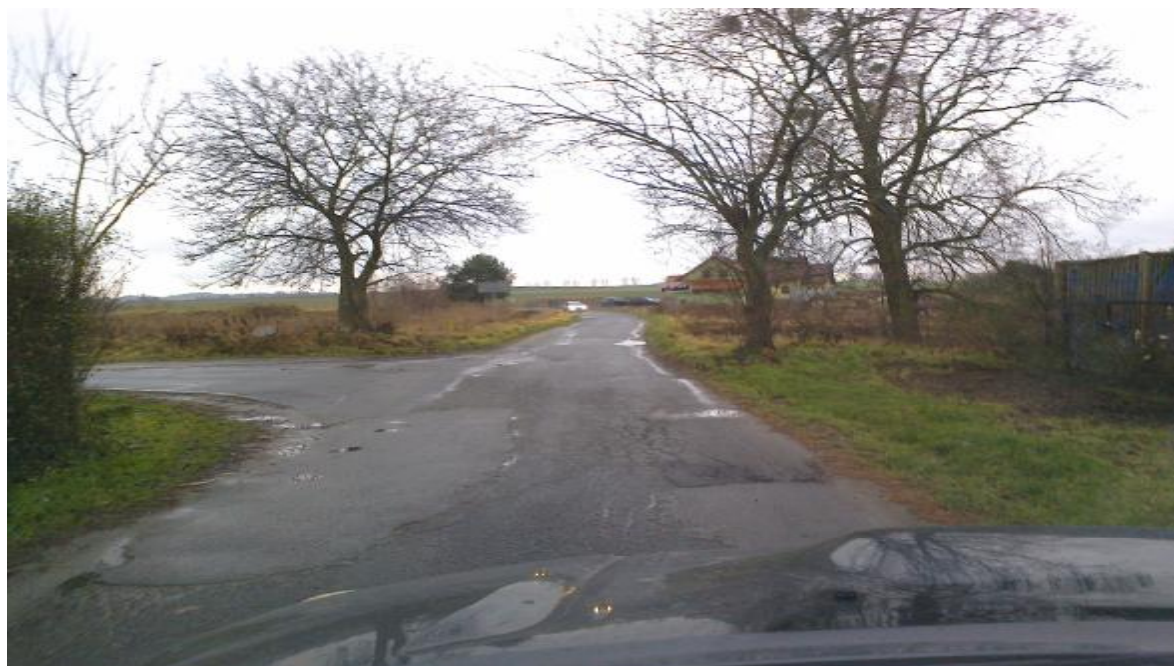
Stan nawierzchni jezdni i zawyżone pobocza w m. Budczyce .

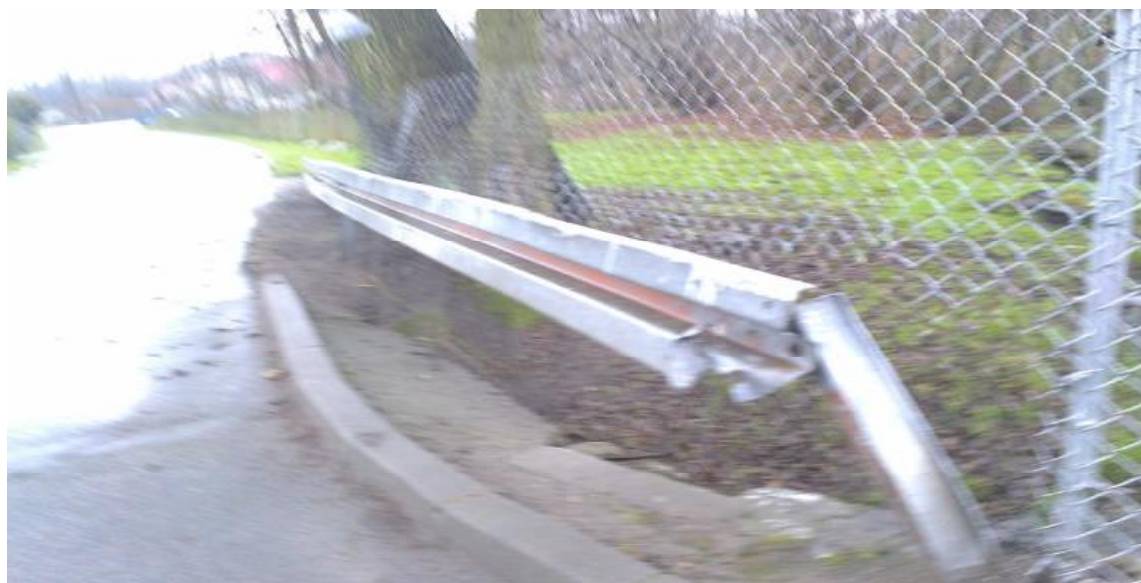
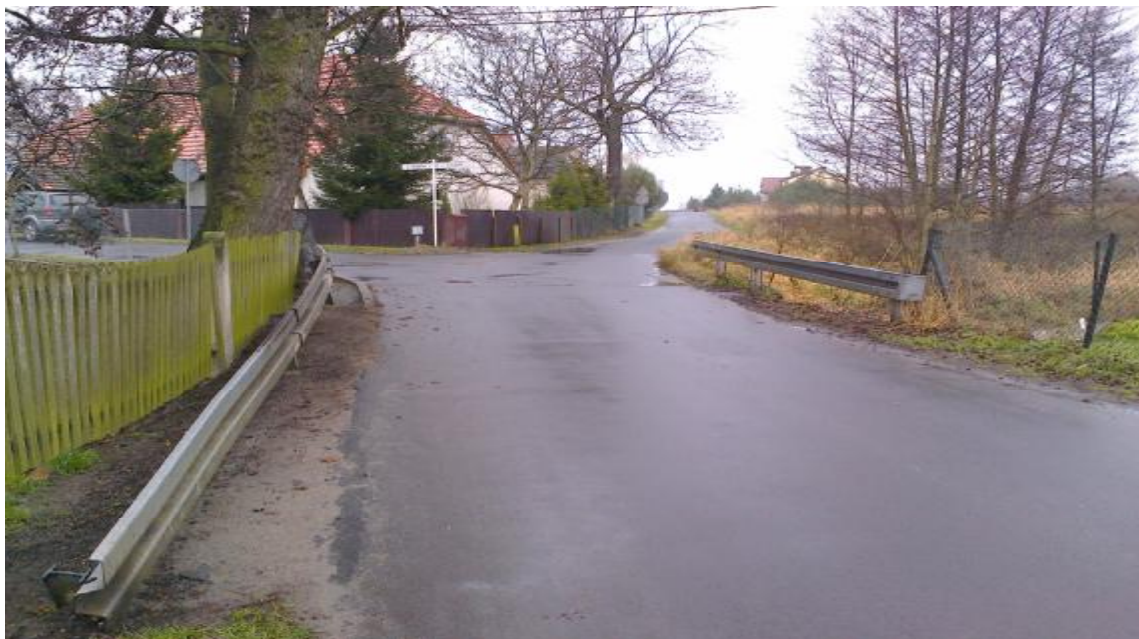
W obrębie drogi za skrzyżowaniem z ul. Leśną a przed ul. Wiosenną zlokalizowany jest most zawężający skrajnię poziomą drogi . Na moście i dojazdach do mostu zamontowane są bariery energochłonne posiadające niekompletne mocowania i uszkodzenia po kolizjach z pojazdami . Bariery w dostatecznym stopniu nie zabezpieczają użytkowników drogi ze względu na występujące uszkodzenie lub nie normatywną wysokość dla pieszych lub rowerzystów .

Stan barier energochłonnych na moście w m. Zawonia – niewłaściwe zakończenia i łączenia oraz w świetle obiektu mostowego nieodpowiednia - za mała wysokość od poziomu nawierzchni .

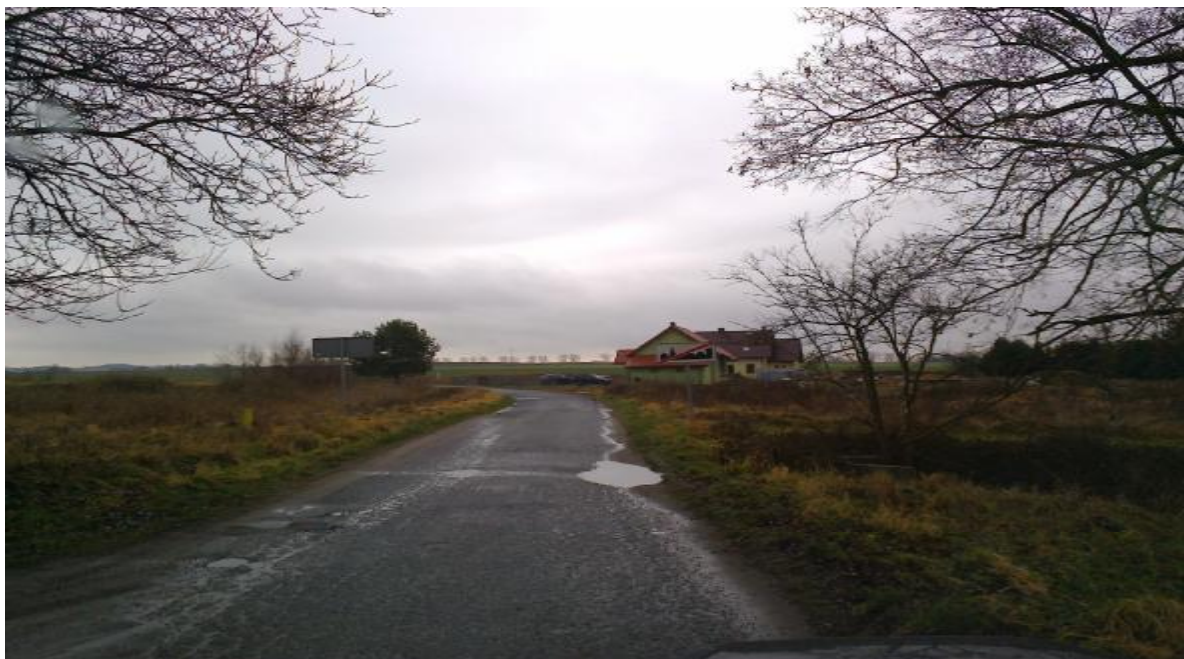
Na wysokości wjazdu do m. Budczyce pod droga zlokalizowany jest przepust rurowy ze ściankami czołowymi betonowymi brak poręczy ochronnych od strony wlotu .

Stan nawierzchni na przepuście na początku wsi Budczyce

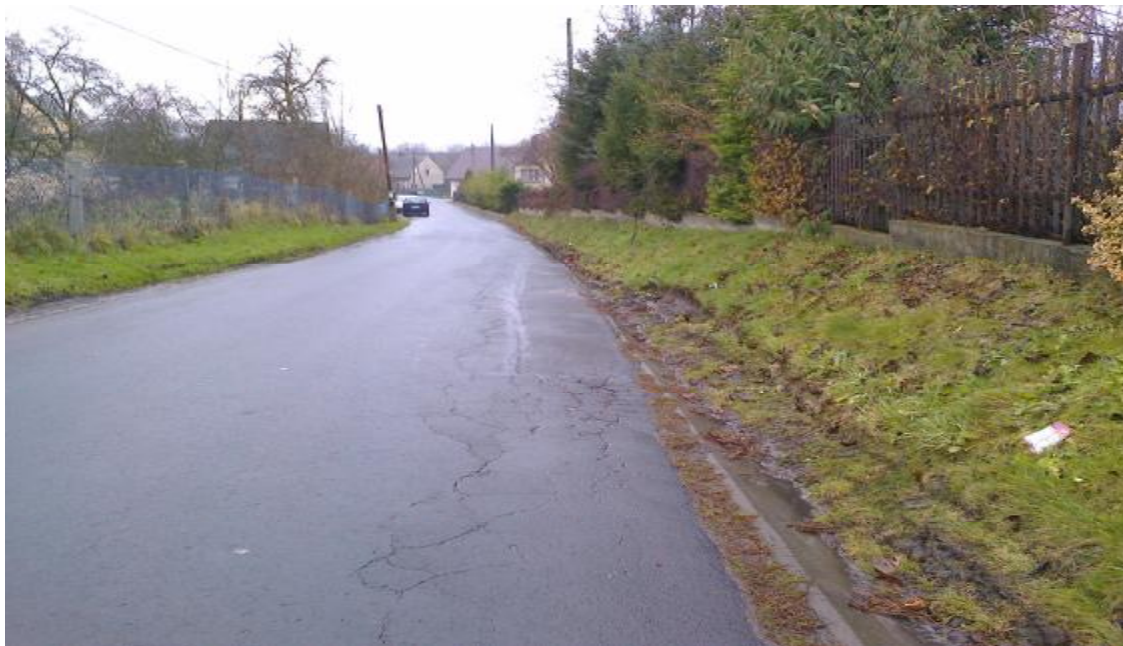
- betonowe prefabrykowane korytka betonowe zlokalizowane przy prawej krawędzi jezdni ul. Wiosennej do ul. Leśnej oraz lokalnie korytka betonowe przy lewej krawędzi zlokalizowane przy skrzyżowaniu drogi gminnej z drogą powiatową . Istniejące korytka stwarzają dużą uciążliwość dla mieszkańców

przyległych posesji ze względu na konieczność przejazdu przez nie przy wyjeżdżaniu i wjeżdżaniu do domu .

Stan korytek i krawędzi jezdni wzdłuż korytek widoczne spękanie nawierzchni wzdłuż krawędzi jezdni .

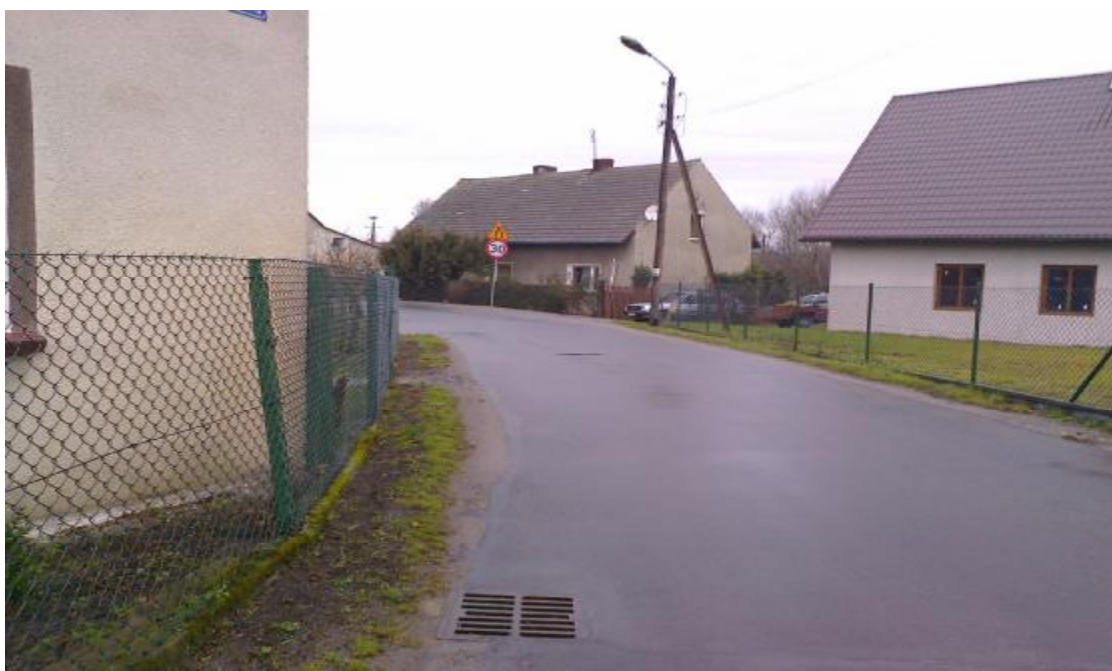
- kratka burzowa zlokalizowana przy skrzyżowaniu z ul. Leśną

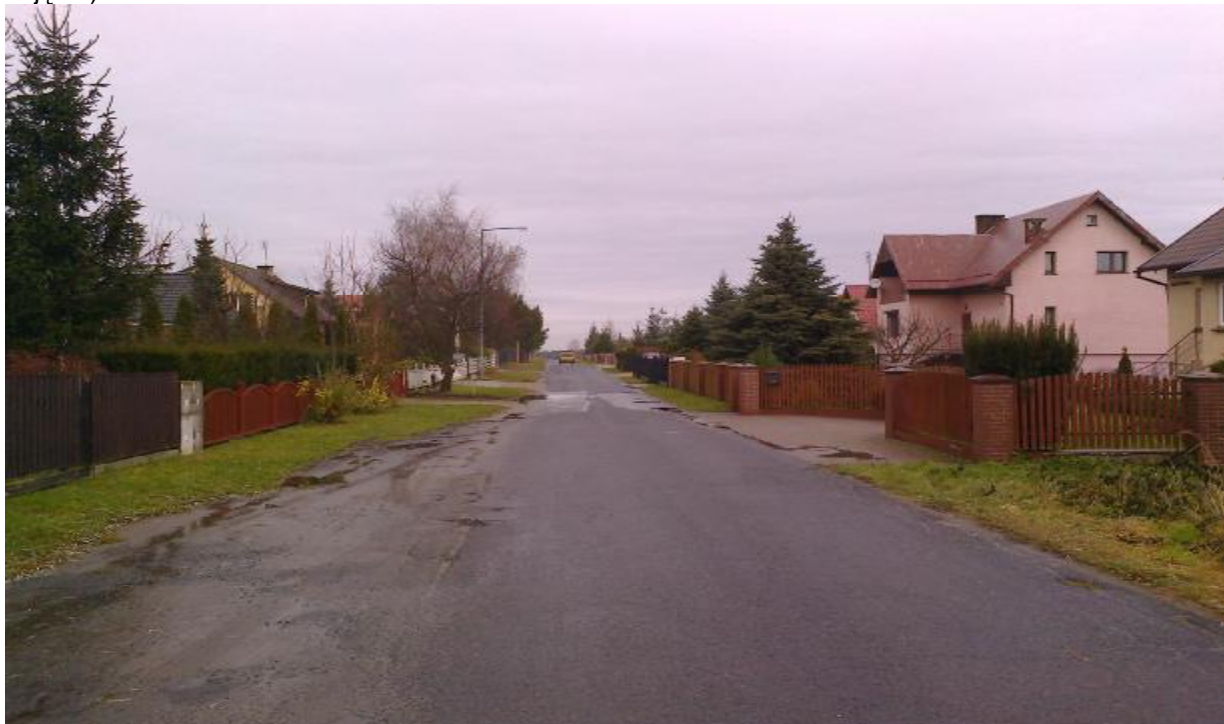
Trudności z odradzeniem wody opadowej występują w końcowym odcinku drogi zlokalizowanym w obszarze zabudowanym m. Zawonia ze względu na istniejącą konfigurację terenu (kałuże widoczne na

zdjęciu)

Studnie chłonne należy wykonać przez wybranie gruntu rodzimego, wykonanie filtra odwrotnego zasypując dół wykopy grubym kruszywem, następnie uzupełnić wykop warstwą dobrze przepuszczalnego żwiru, oraz zasypując górną warstwę kruszywem drobnym frakcjonowanym o granulacji 2/5 i formując pobocze z piasku grubego lub pospółki o współczynniku filtracji $> 8\text{m/d}$. Lokalnie na odcinkach wymiany korytek lub do ukierunkowania spływu wody zaprojektowano krawężnik betonowy 15x30 na ławie betonowej z oporem B15 (C12/15). Na wjazdach i odcinkach gdzie przy wymijaniu się pojazdów może dochodzić do najeżdżania zaprojektowano światło krawężnika do 4 cm ponad nawierzchnię.

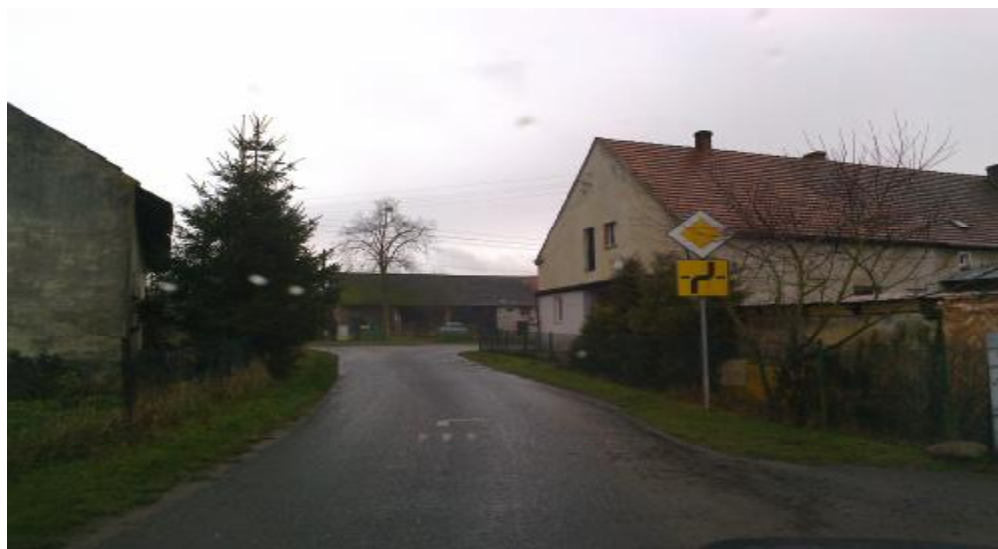
Część oznakowania pionowego posiada niezgodne z aktualnymi przepisami tarcze, które są umieszczone na nie normatywnych wysokościach. Skrzyżowania nie posiadają oznakowania ciągu głównego brak jest znaków typu D na ciągu głównym - występują jedynie na wlotach znaki typu A-7..

Niekompletne i w złym stanie technicznym istniejące oznakowanie pionowe stwarza realne zagrożenie dla ruchu drogowego

- wymianie nie normatywnych znaków typu A-7 ; A-2
- uzupełnieniu znaków typu D-1 na ciągu głównym przed skrzyżowaniami
- uzupełnieniu znaków E-17 i E-18 z nazwą miejscowości Budczyce od strony Pęciszowa wraz ze znakami D-42 i D-43 obszaru zabudowanego i jego odwołania.
- oznakowaniu pierwszeństwa przejazdu na zwężeniu jezdni na moście
- uzupełnienie lustra U-18b na wyjeździe z ul. Wiosennej przy moście w celu poprawy widoczności od strony Budczyc

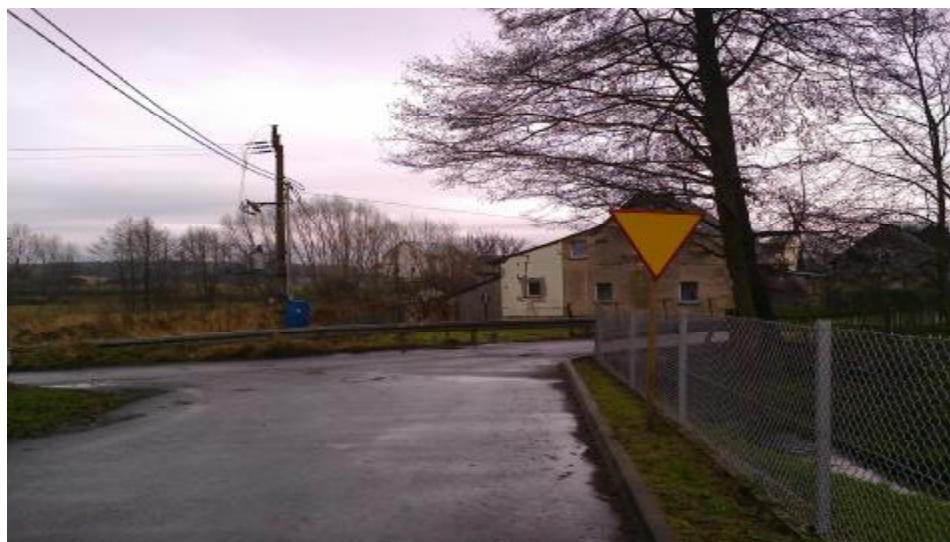
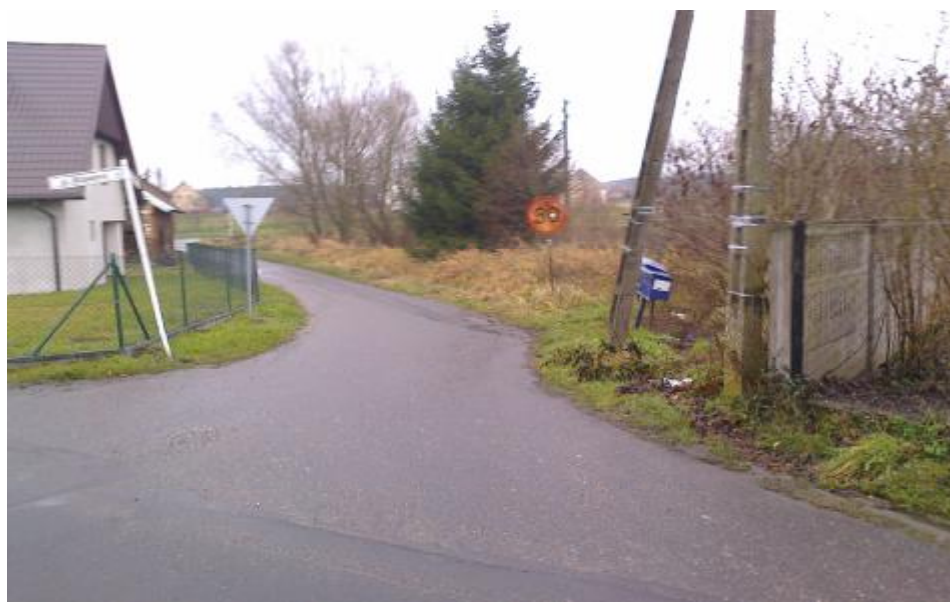
Przykładowe oznakowanie na wlocie do drogi powiatowej

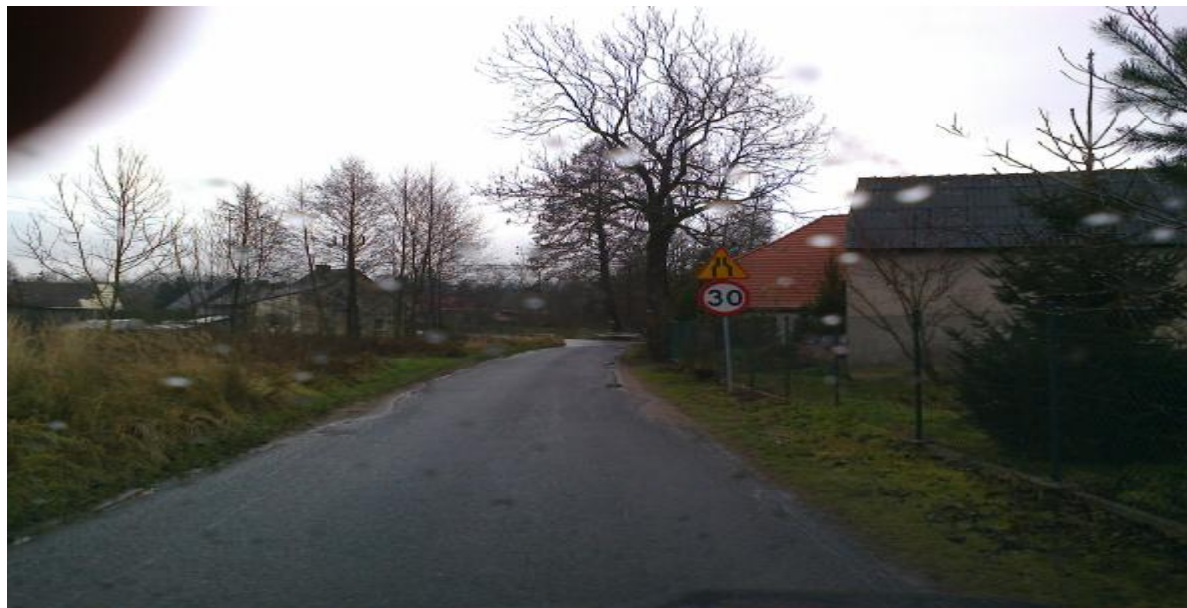
Oznakowanie przewężenia drogi na moście jest niekompletne, gdyż nie określa zasad pierwszeństwa przejazdu na zwężonym odcinku jedni.
